diplom
dorothée simmert & markus freitag
restauratoren

**Ev. Kirche Grube
Kreis Ostholstein
Epitaph Johannes Wulff, 1660**

**Dokumentation restauratorischer Maßnahmen
August – Dezember 2019**

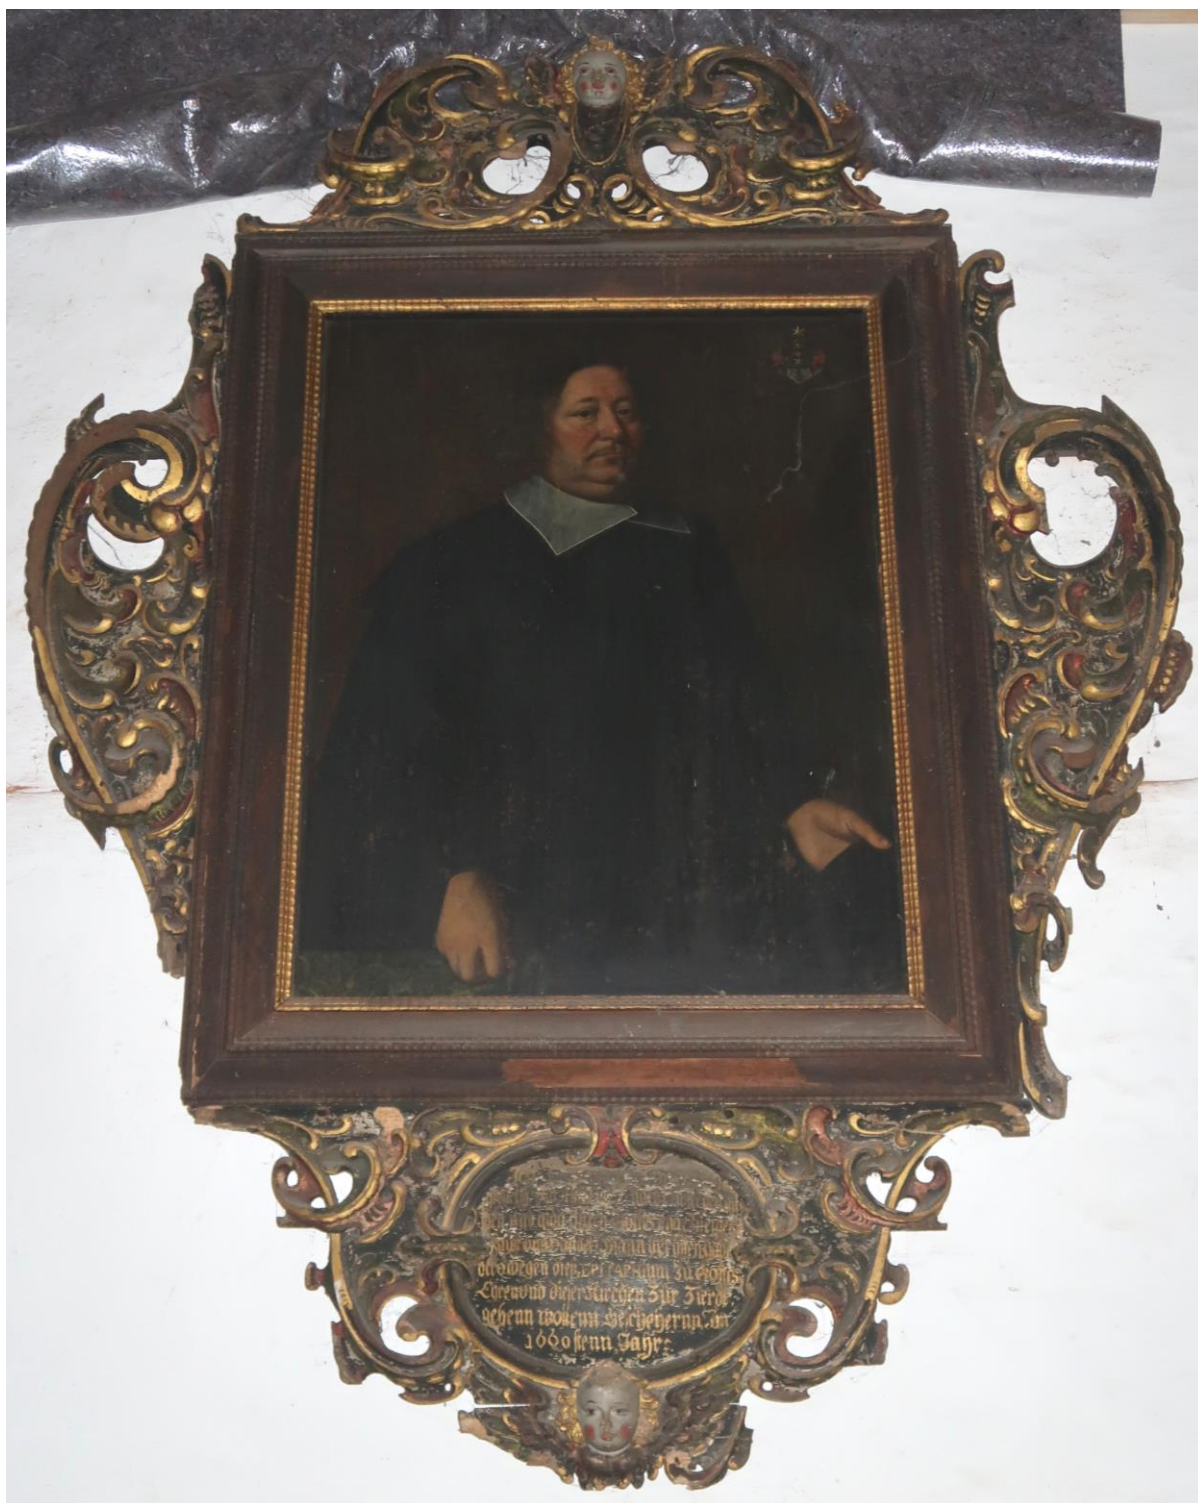
Gesamtansicht vor der Restaurierung in situ

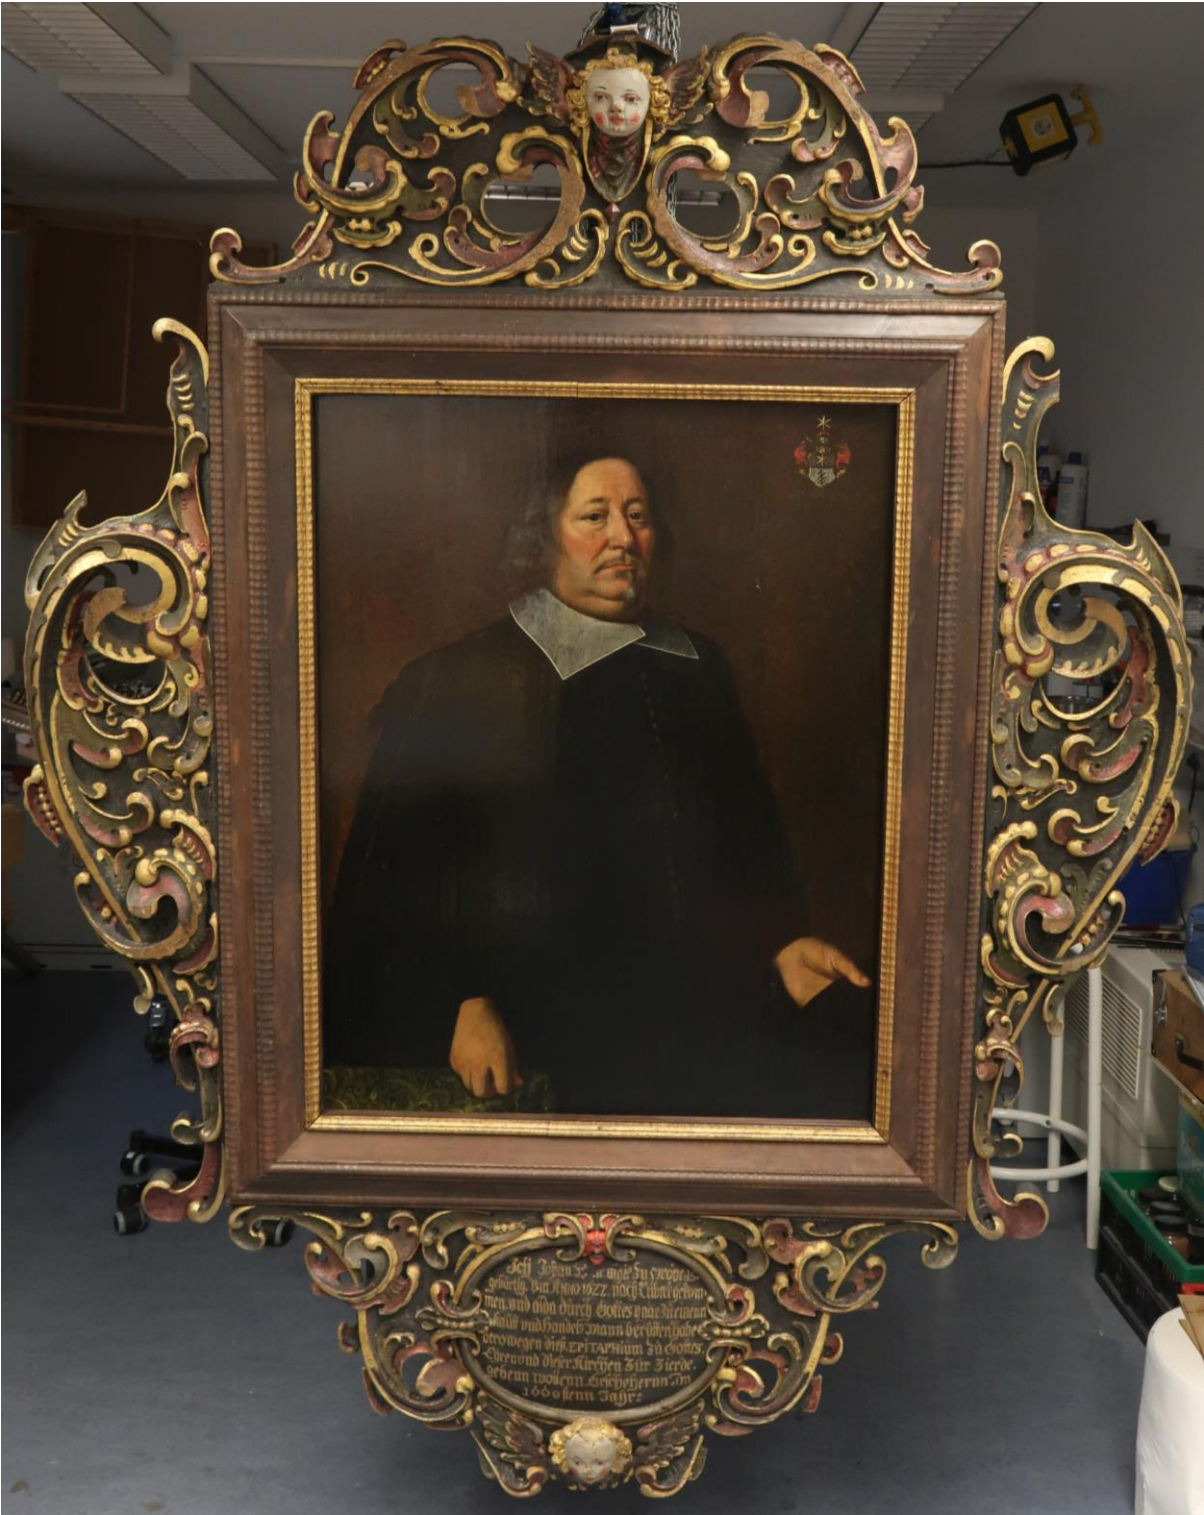
...und nach der Restaurierung

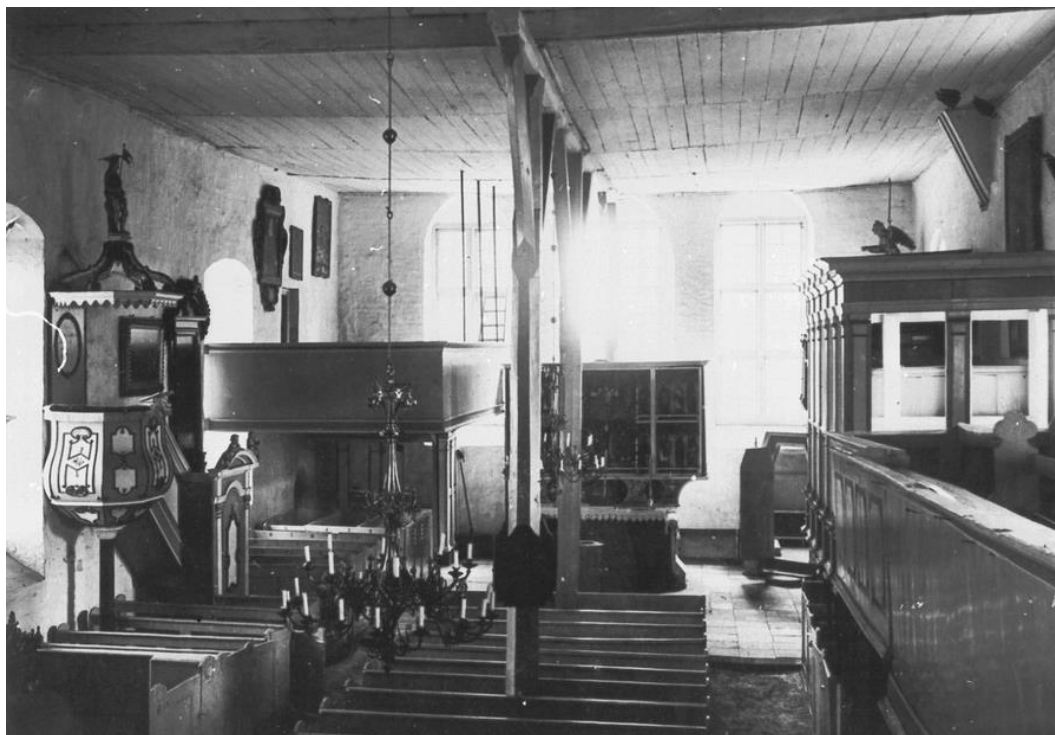
Die älteste historische Aufnahme aus dem Archiv des Landesamtes für Denkmalpflege aus dem Jahre 1904 zeigt das Epitaph noch an der nördlichen Chorwand

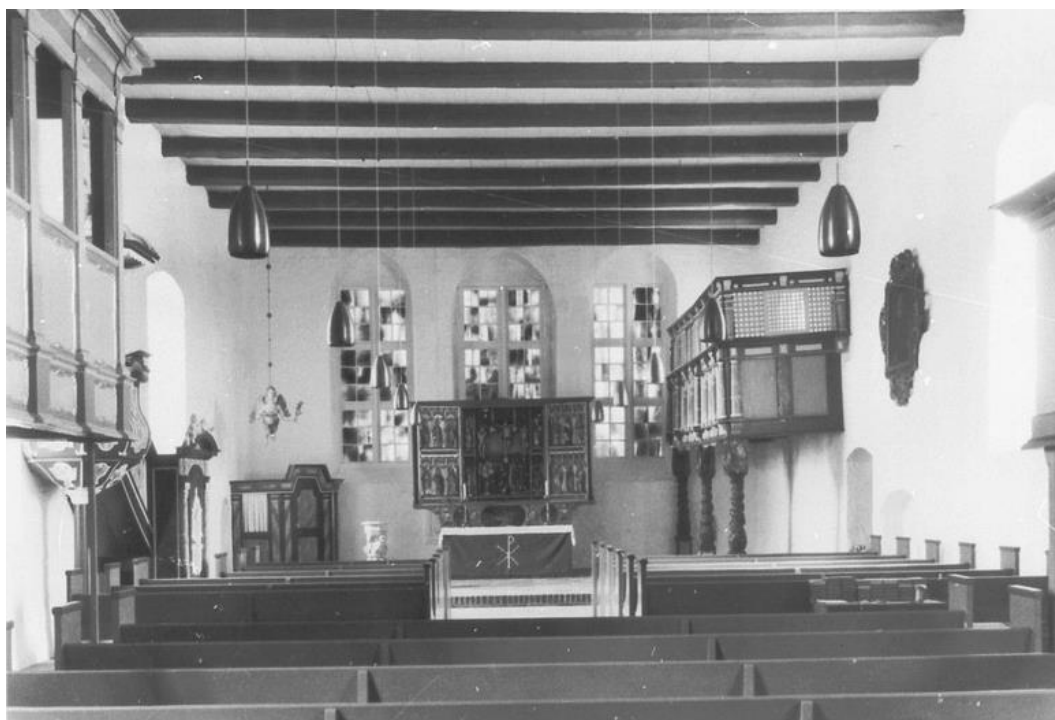
Die Aufnahme von 1973 zeigt es bereits an seinem heutigen Standort an der Südwand des Kirchraums

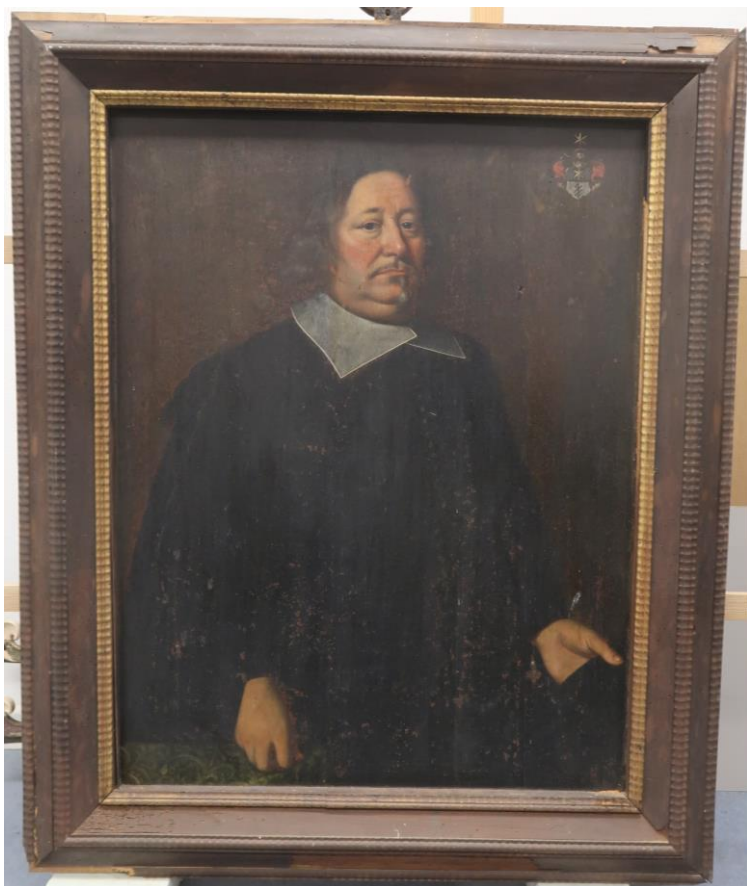
Die Gemäldetafel weist nahezu vollflächig, klimatisch bedingte Malschichtlockerungen mit einer Vielzahl kleinteiliger und wenigen größeren Farbausbrüchen auf.

Gemäldetafel vor...

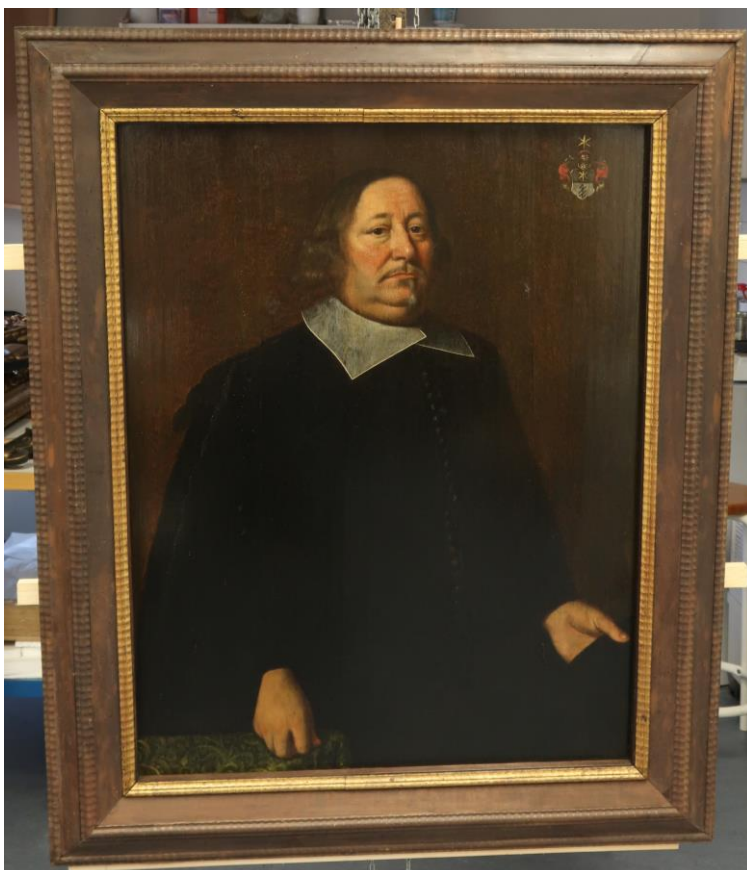
...und nach der Restaurierung

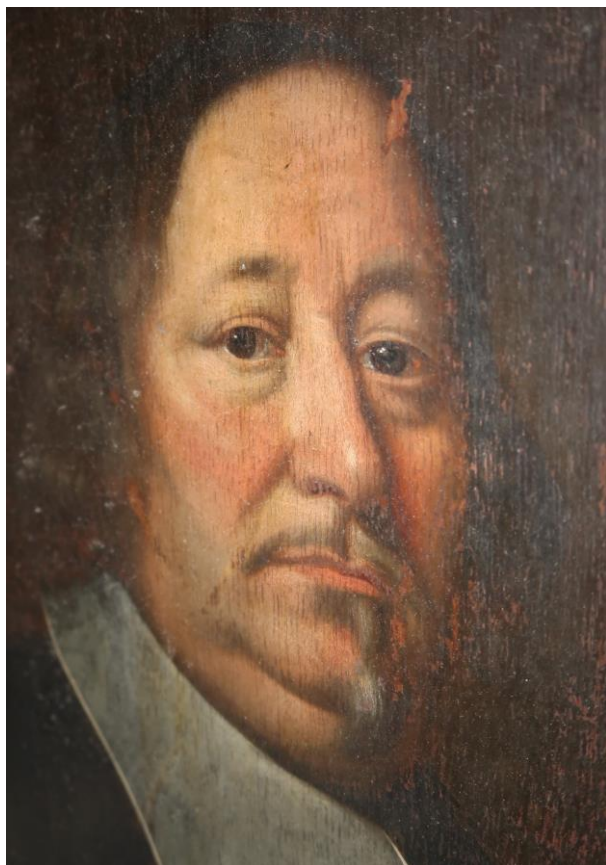
Detail der Gemäldetafel nach Oberflächenreinigung und Festigung der Malschicht

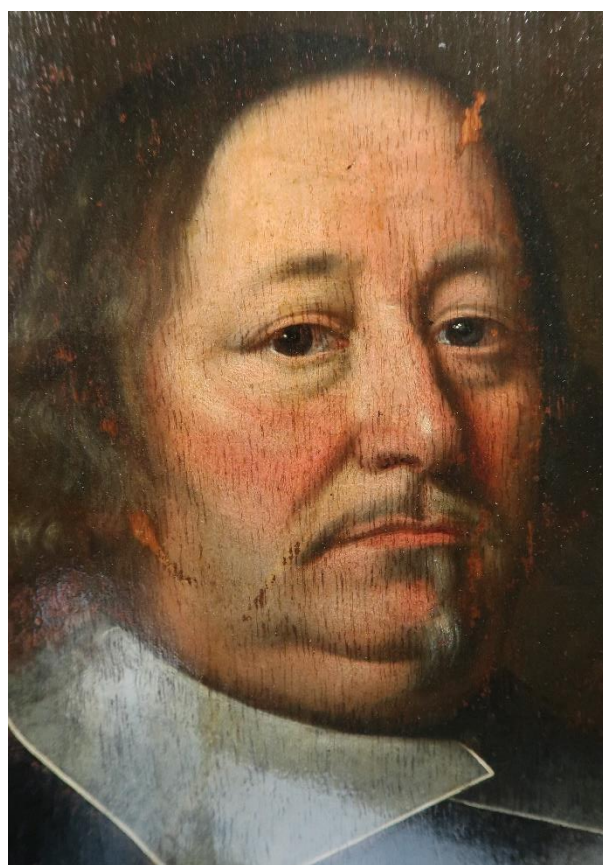
...nach dem Auftrag des Neufirms für gesteigertes Tiefenlicht und Leuchtkraft der Farben

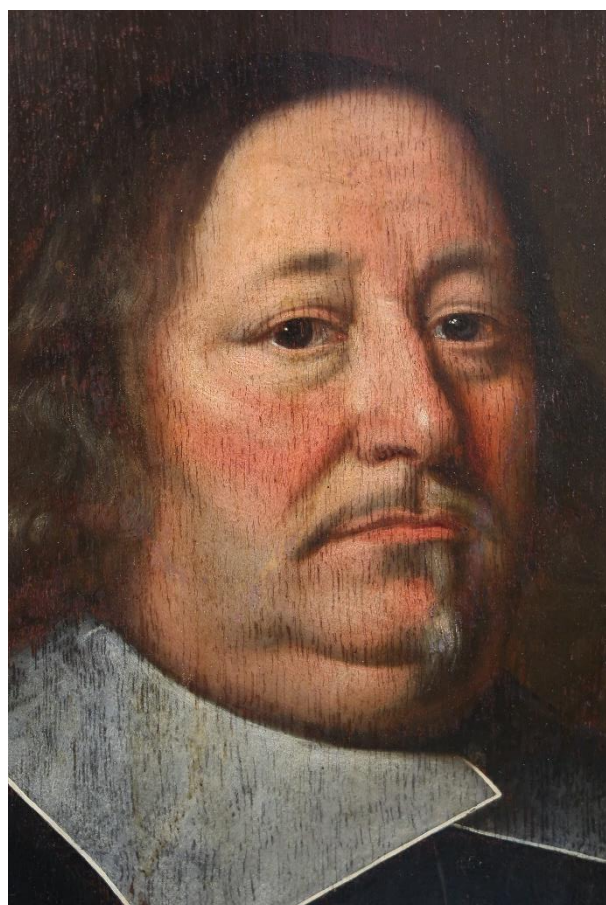
...und nach der Retusche der Malschichtverluste

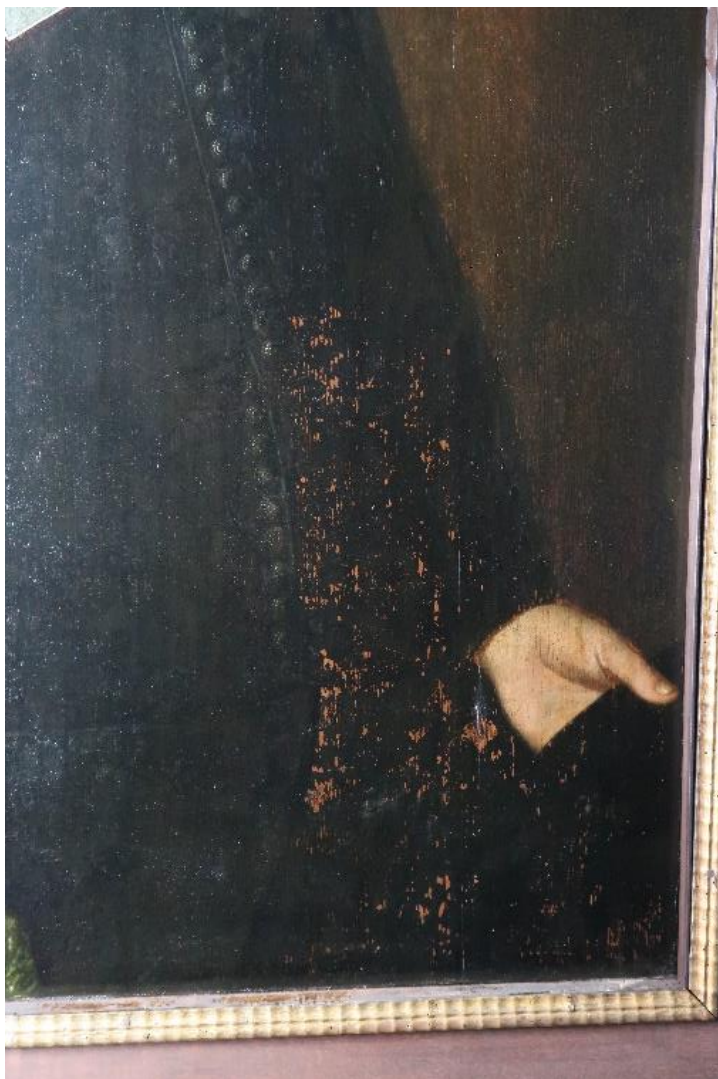
durch das Schließen der Vielzahl kleinteiliger Malschichtausbrüche bis auf die bolusfarbene Grundierung mittels Retusche, gewinnt die Darstellung an Klarheit und Details wie die Knopfleiste werden wieder evident; hier rechtes unteres Bildeck noch unretuschiert

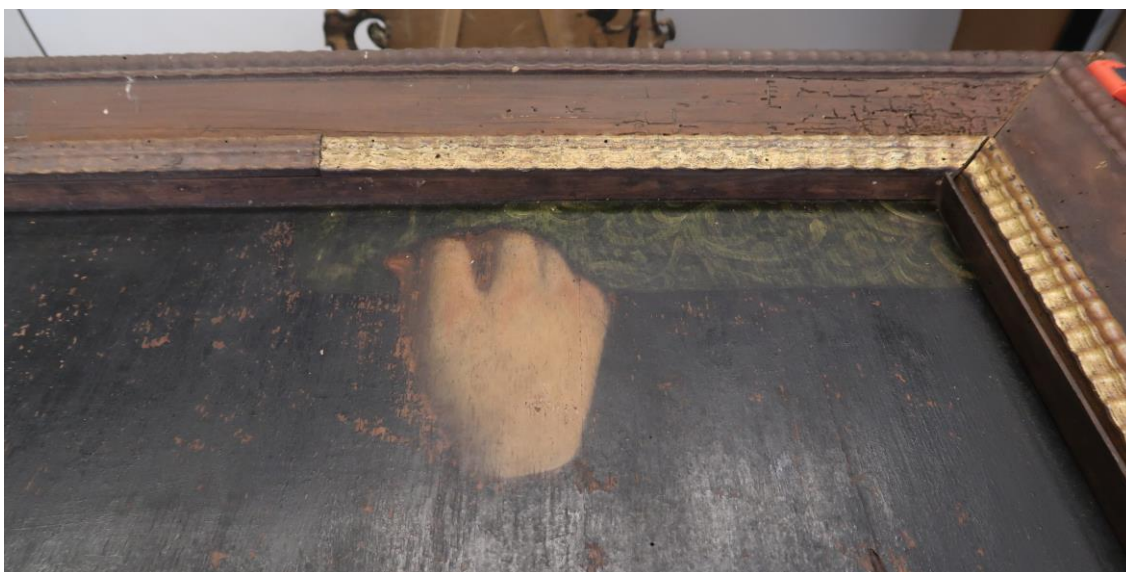
durch die Oberflächenreinigung kann der ursprüngliche Farbcharakter der vergoldeten Wellenleiste am unteren Rahmenschenkel nahezu wiedergewonnen werden

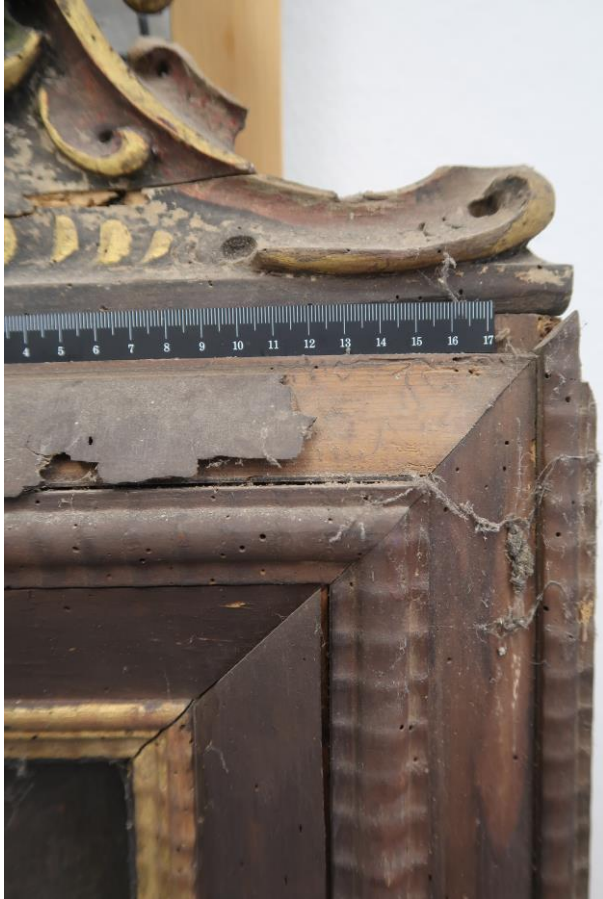
Eine Wellenleiste des oberen Rahmenschenkels ist zur Hälfte verloren. Im Eckbereich sind die Zierleisten bestoßen.

oberes rechtes Rahmeneck vor...

Nach der Reinigung wurde die gelöste Furnieraufgabe wiederverleimt, ausgebrochene Furnierbereiche ergänzt, sowie die auf der rechten Hälfte ausgebrochene, obere Wellenleiste als Abguss rekonstruiert

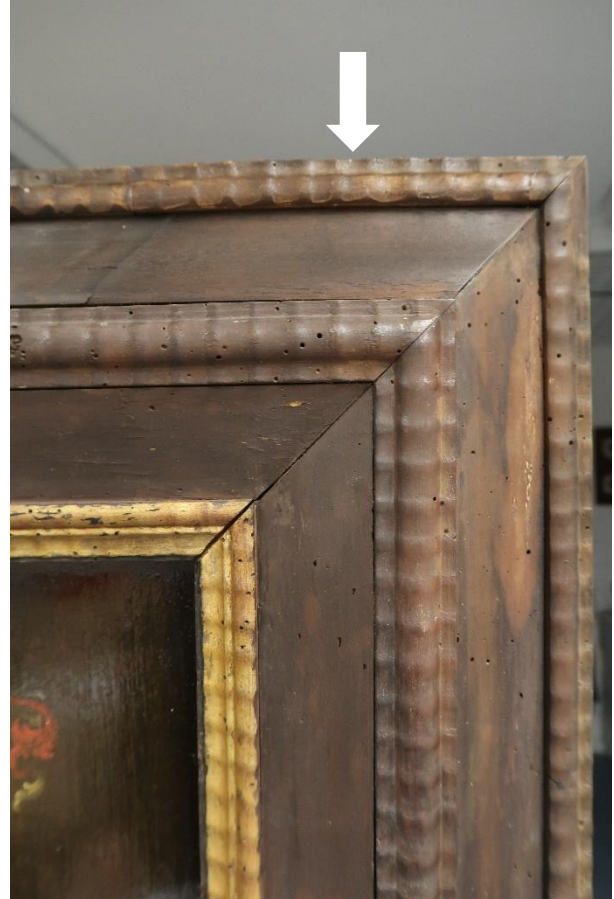
...und nach dessen Instandsetzung

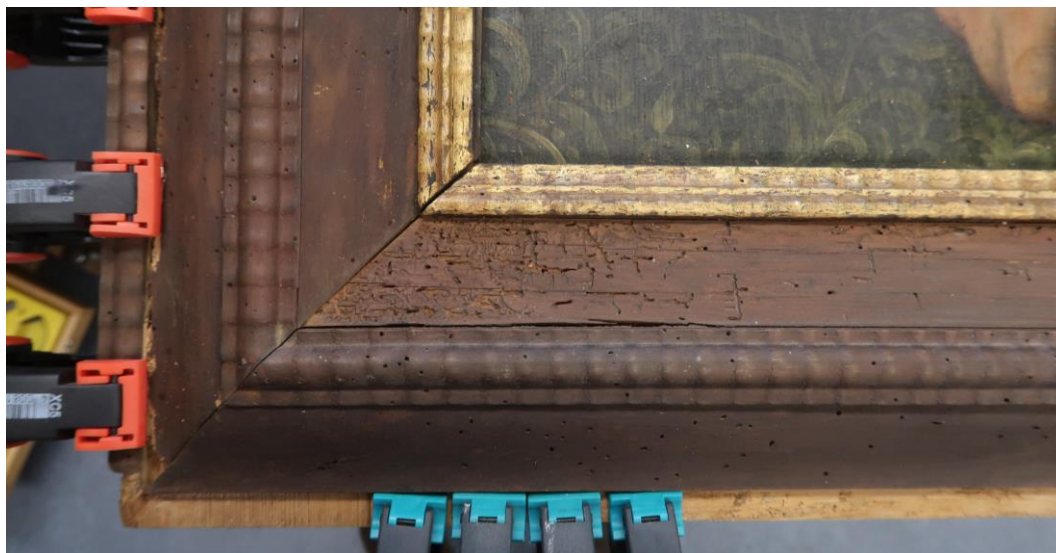
An der Gemälderahmung sind Furnierverleimung und Wellenleisten in weiten Teilen gelöst. Furnierteile sind ausgebrochen oder fehlen, wie am unteren Rahmenschenkel, vollständig.

die verlorene Furniereinlage des unteren Rahmenschenkels gibt den Blick frei auf die Fraßspuren des vormaligen Schadinsektenbefalls; um den Verlust des Furniers zu kaschieren, wurde der Bereich zwischenzeitlich farblich eingetönt

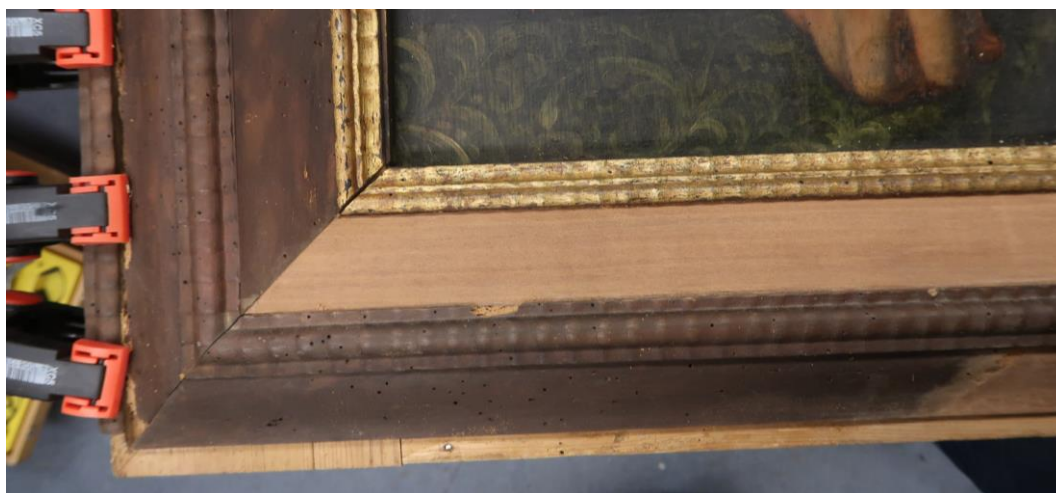
dito; nach Ergänzung der Mahagoni-Furniereinlage...

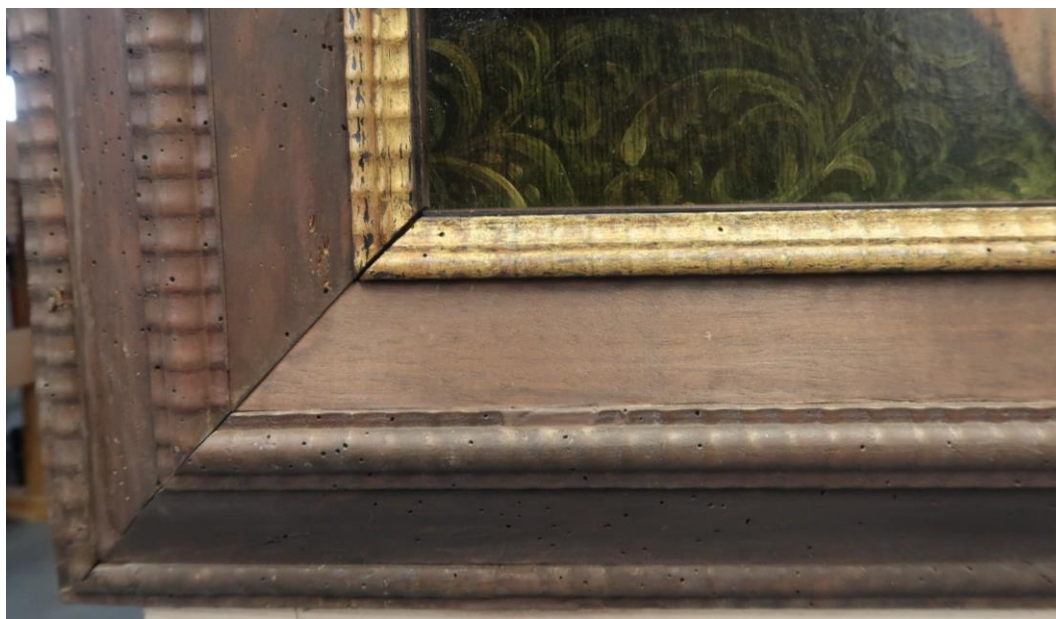
...und deren farbliche Integration mittels Beize

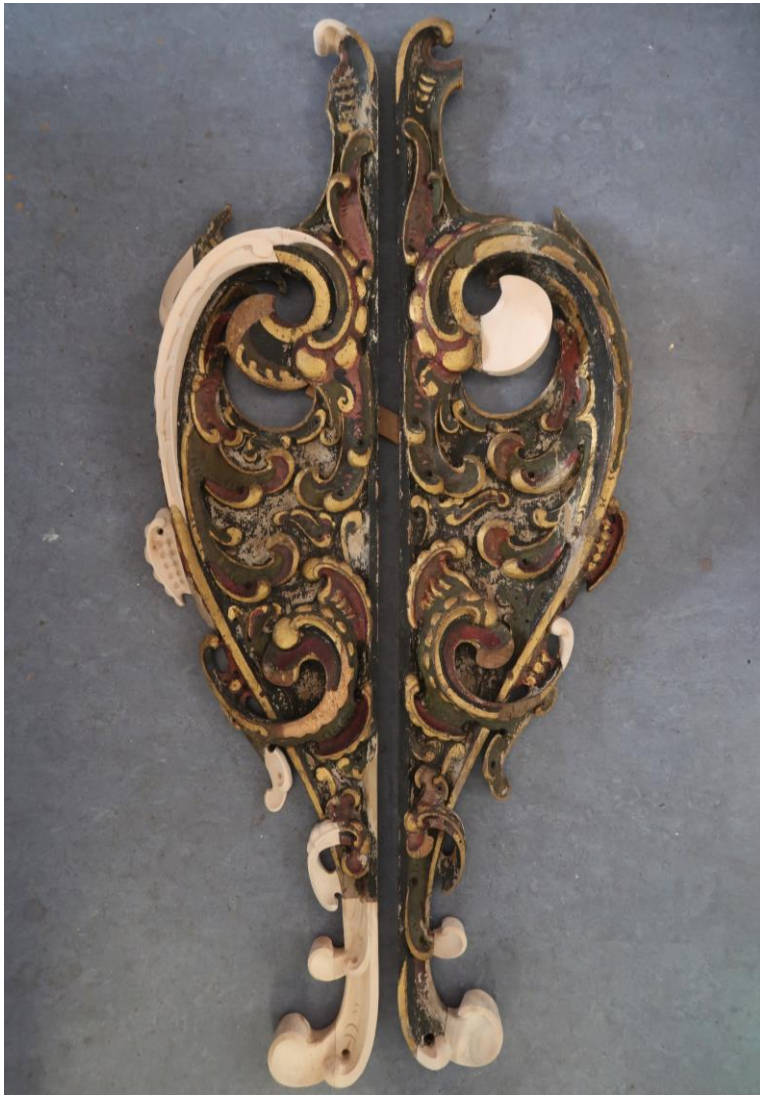
Übersicht der bildhauerischen Ergänzungen an seitlichen Schleierbrettern...

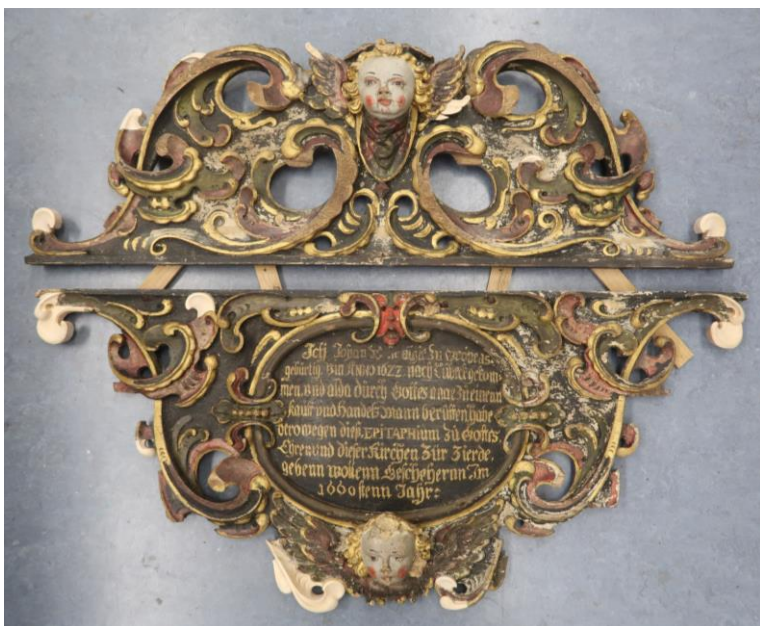
...sowie Bekrönung und Unterhang

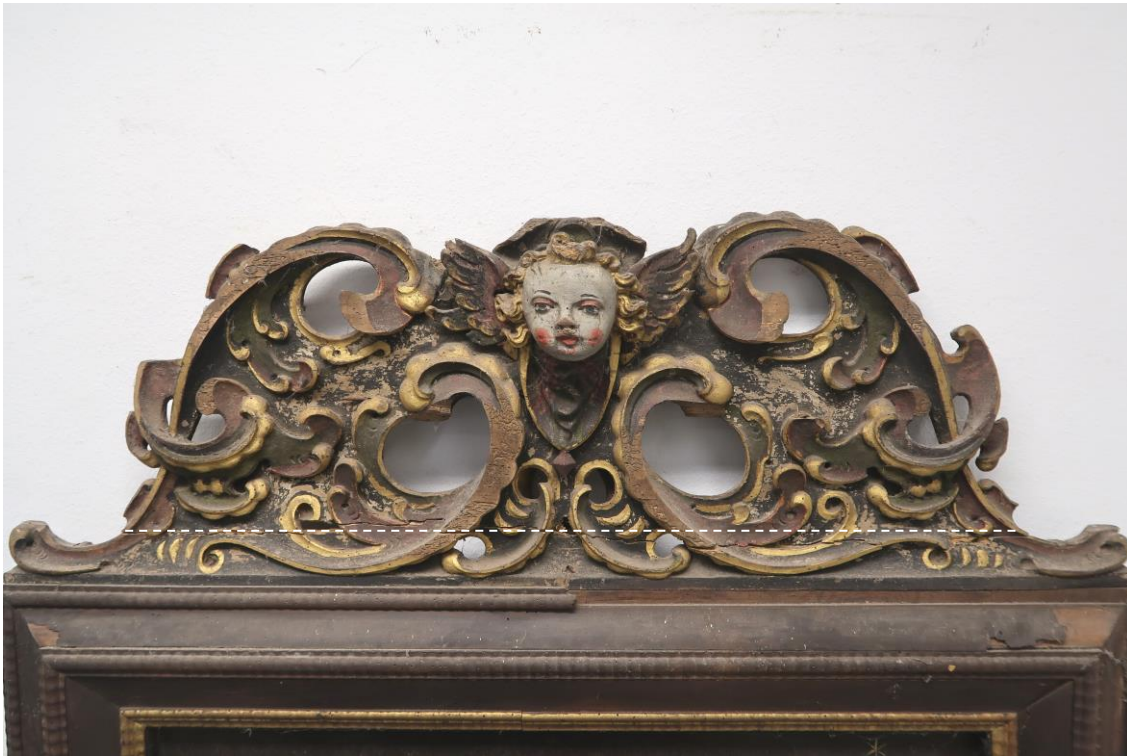
die Bekrönung wies eine Bruchfuge über die gesamte Breite auf

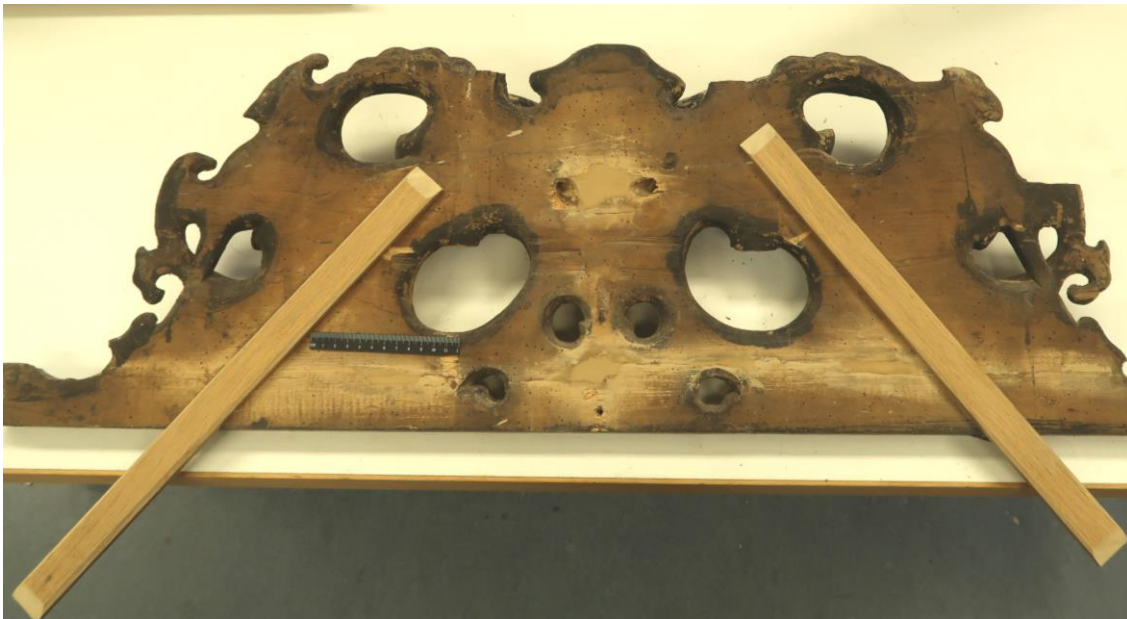
Rückseite der Bekrönung nach Verleimung der Bruchfuge, Kittung der fraßbedingten Holzausbrüche und aufgeleimten Stabilisierungsleisten in Eiche

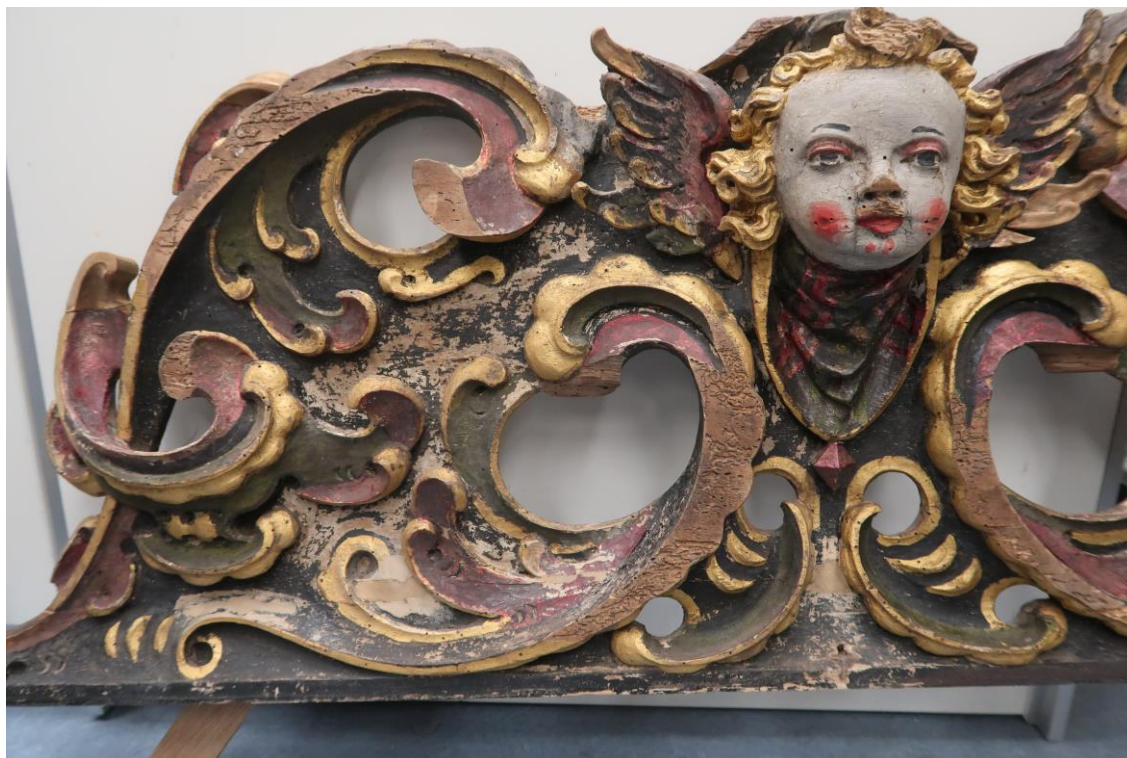
Bekrönung vor...

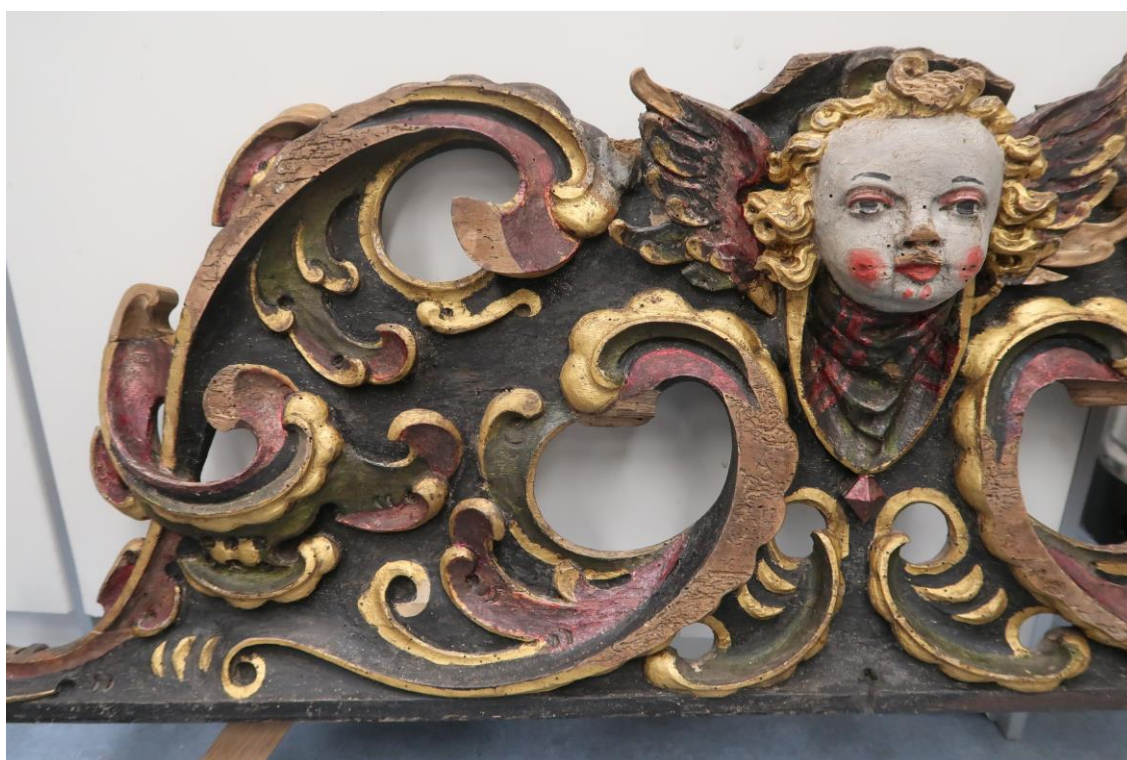
...und nach Retusche von Fassungsverlusten und Kittbereichen

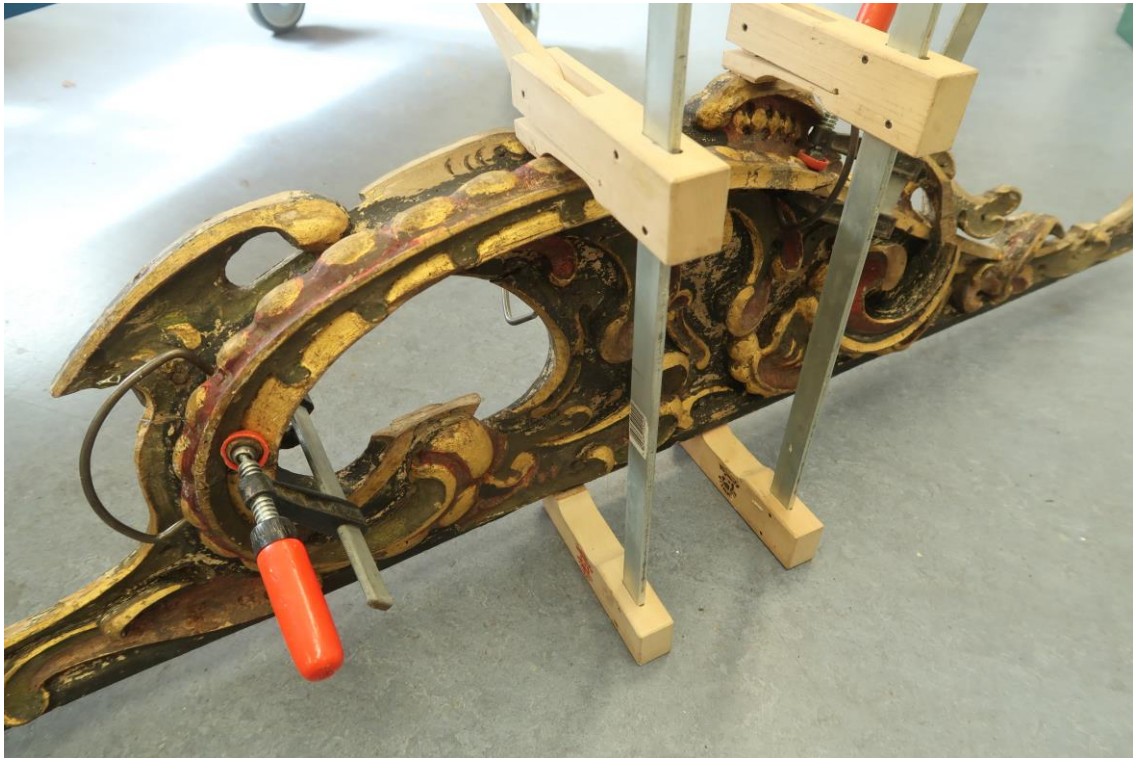
das über die ganze Länge gebrochene, rechte Schleierbrett während der Verleimung

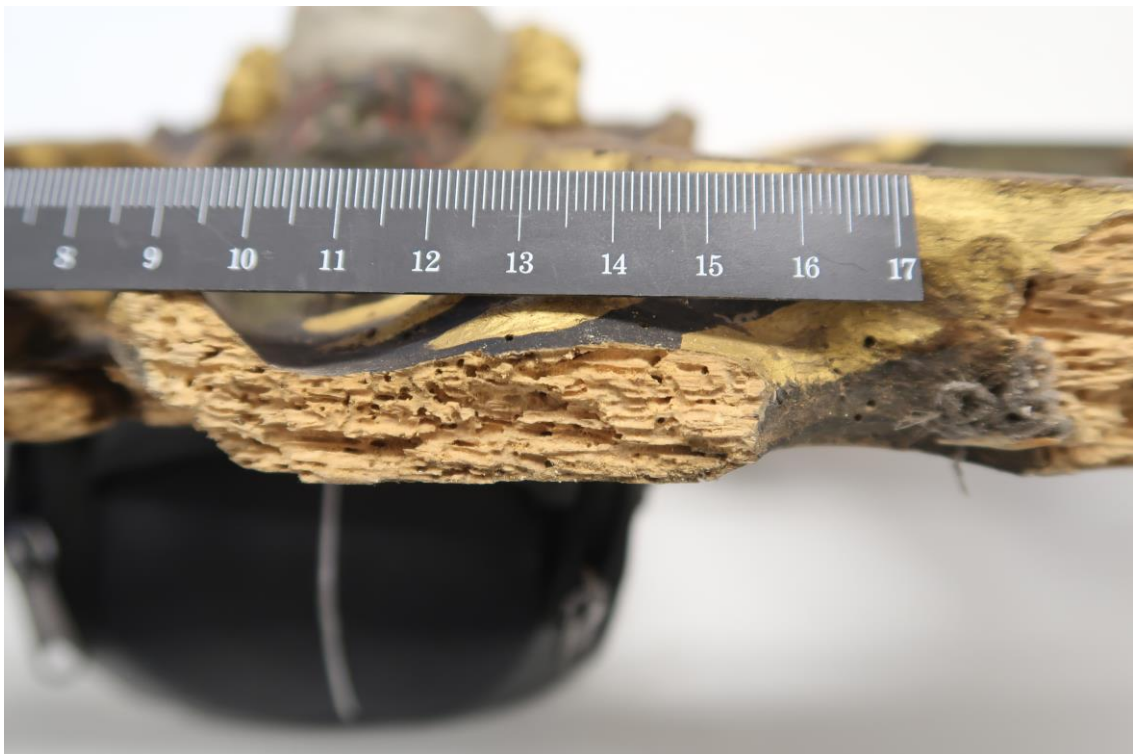
die fraßbedingte Schwächung der Holzsubstanz im Bereich der Bruchfugen bedurfte vor der Verleimung einer Stabilisierung durch Leimtränkung

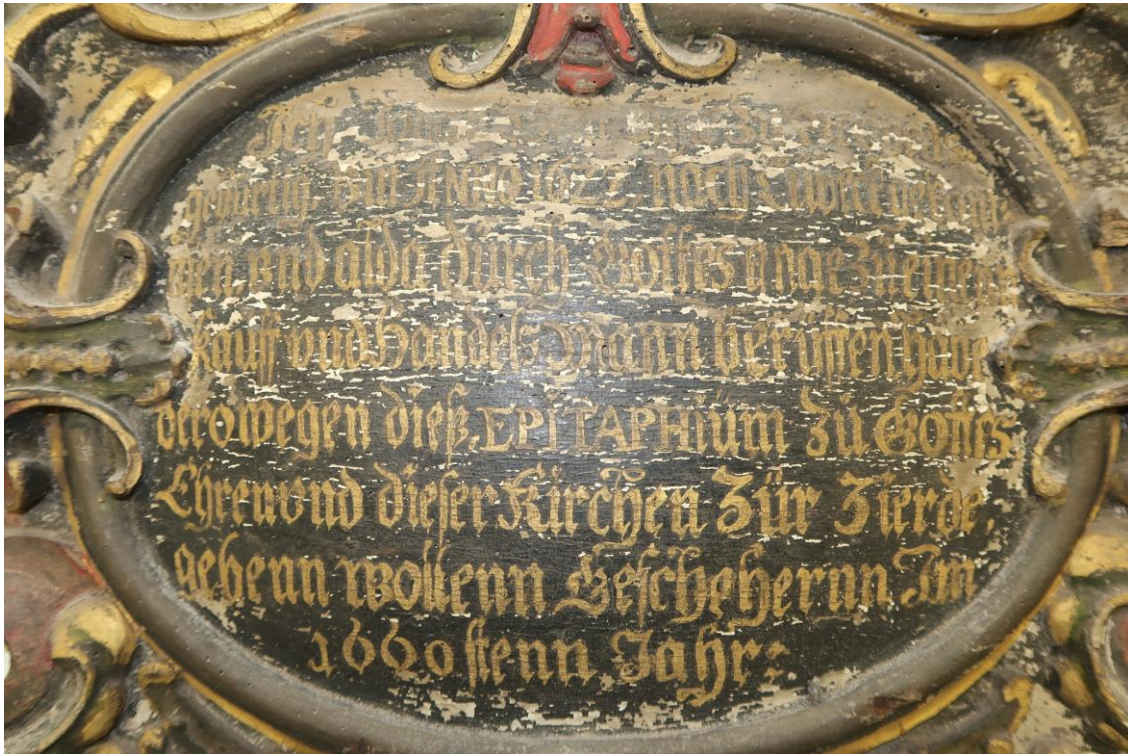
die Schriftkartusche des Unterhangs war durch erhebliche Farbausbrüche in ihrem Informationsgehalt gefährdet

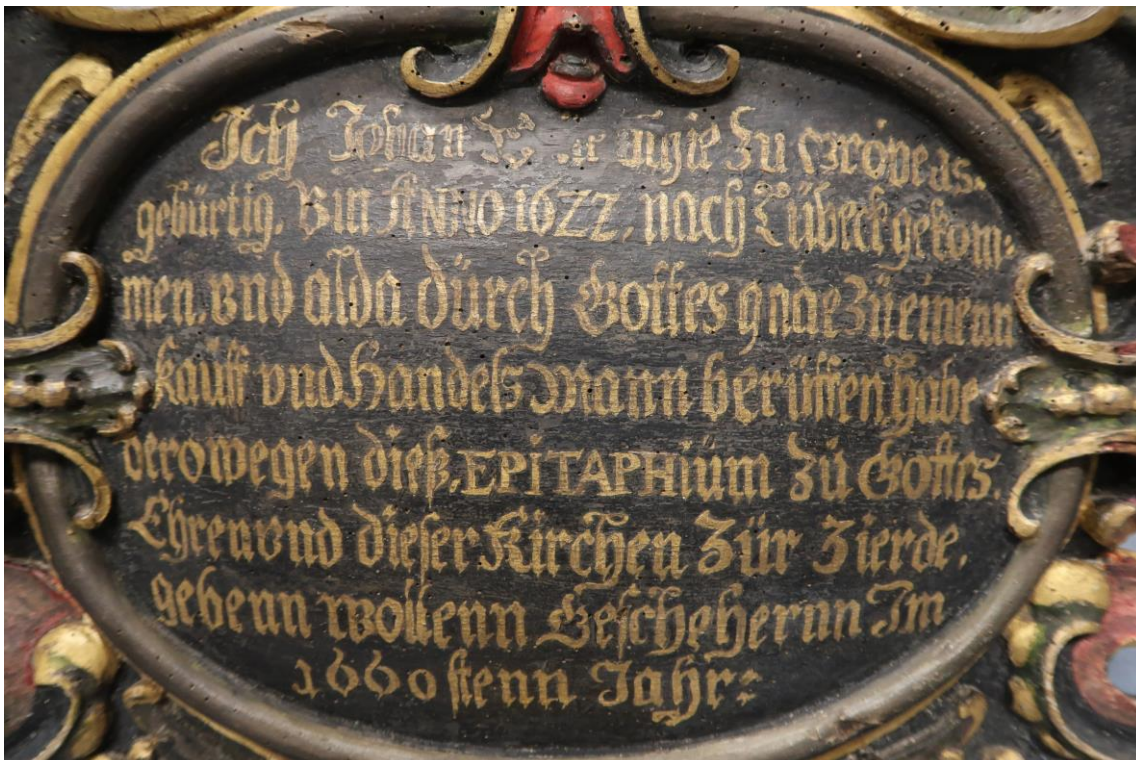
durch Schließen des schwarzen Fonds und nur minimalen Ergänzungen im Bereich der vergoldeten Schrift konnte der Textinhalt nahezu vollständig wieder gewonnen werden; unklare Fehlbereiche blieben dabei bewußt unangetastet

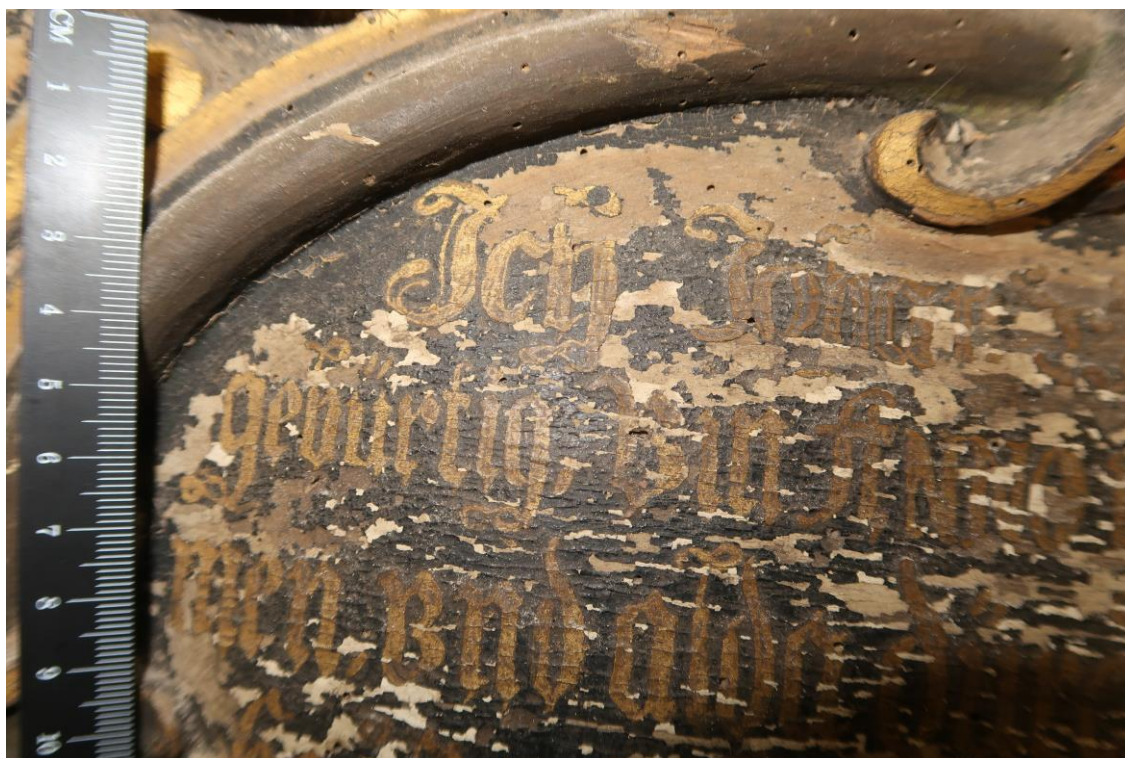
das Detail der Schriftkartusche macht das akute Fortschreiten der Farbverluste deutlich, welches eine vollflächige Festigung des Schriftfeldes bedingte

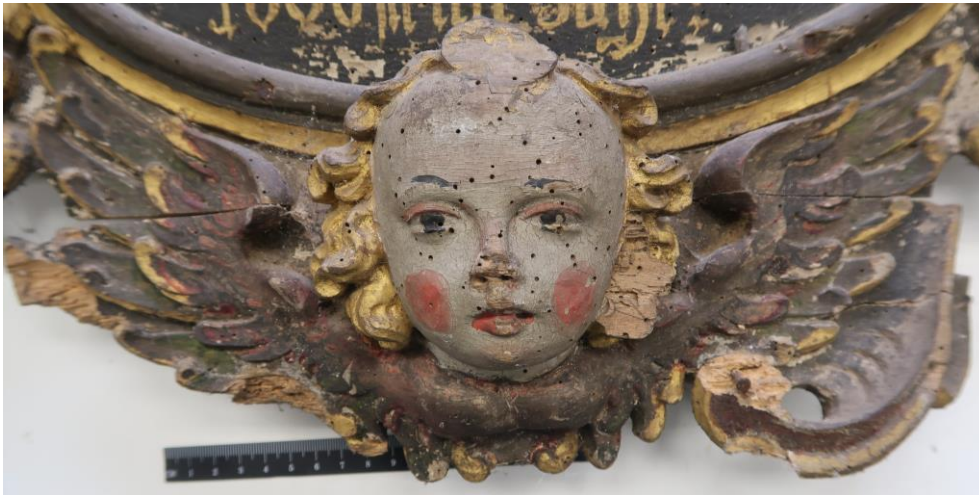
der Puttenkopf des Unterhangs vor der Restaurierung mit geöffneter Leimfuge und umfangreichen Holz ausbrüchen durch Bestoßung...

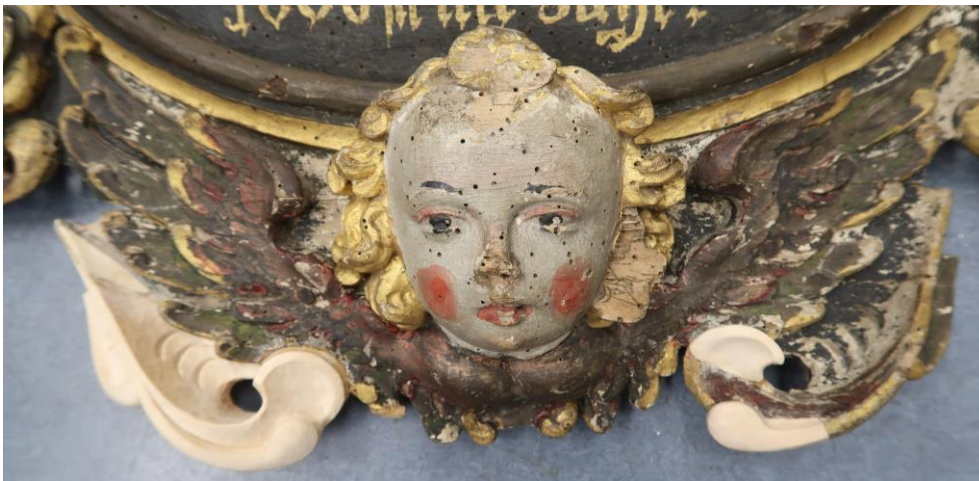
...dito nach Neuverleimung und bildhauerischer Ergänzung ausgebrochener Partien
