diplom
dorothée simmert & markus freitag
restauratoren

**Ev. Kirche Grube
Kreis Ostholstein
Epitaph Johannes Wulff, 1660**

**Dokumentation restauratorischer Maßnahmen
August – Dezember 2019**

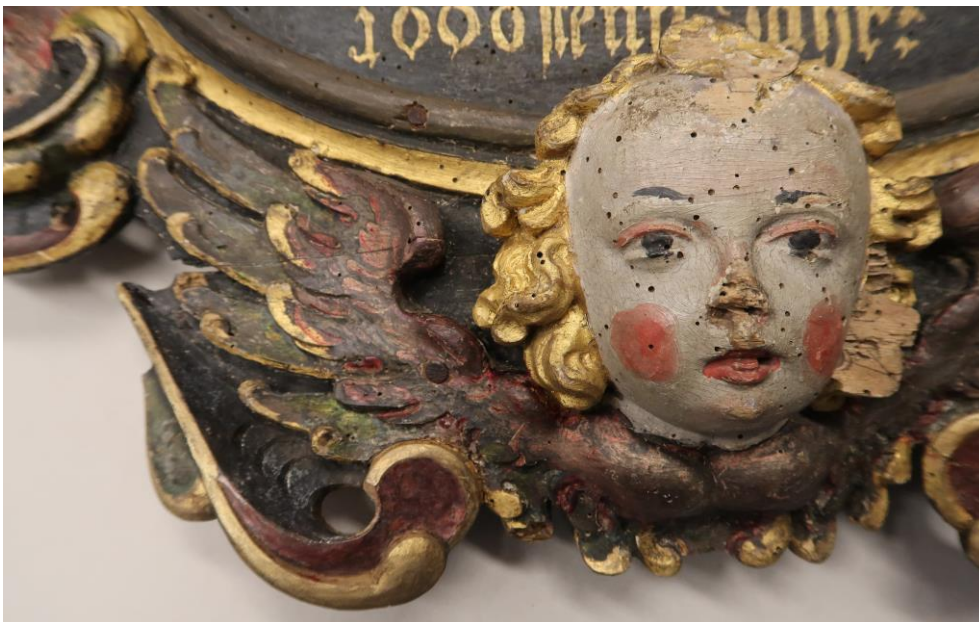
...und nach der abschließenden Retusche von Farbabplatzungen sowie nach patinierter Neufassung der rekonstruierten Holzteile

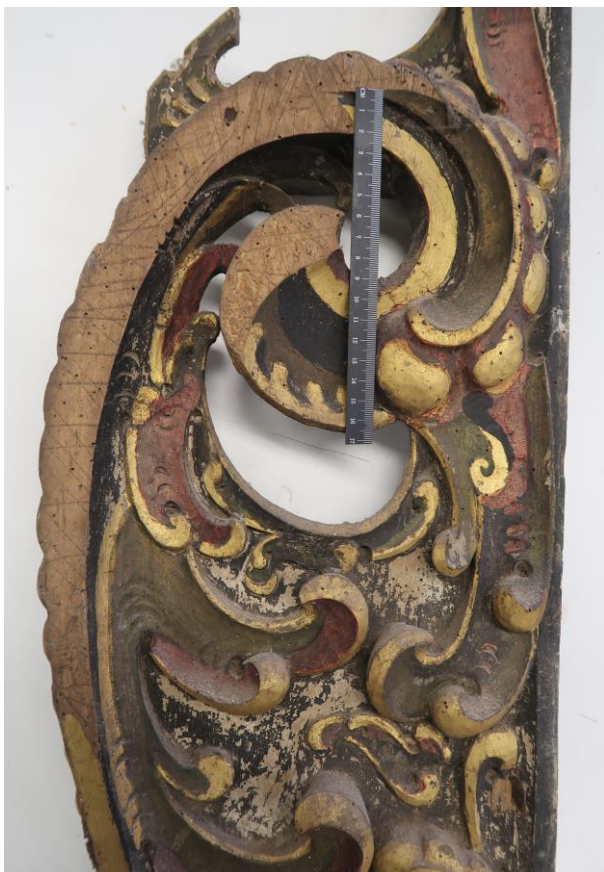
linkes Schleierbrett vor der Restaurierung...

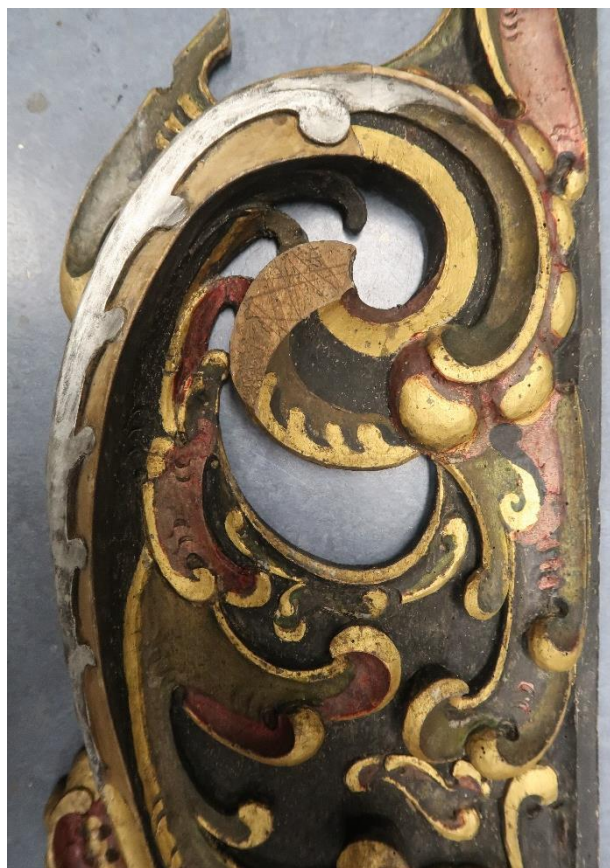
...während Anlage der Farbfassung der bildhauerischen Ergänzung mit polierter Silberbronze...

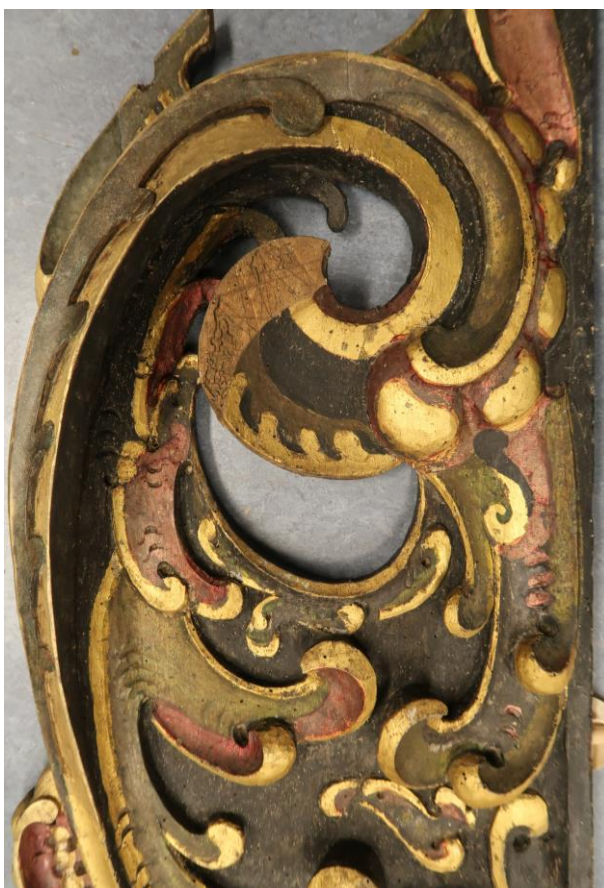
...und nach Abschluss der patinierten Neufassung

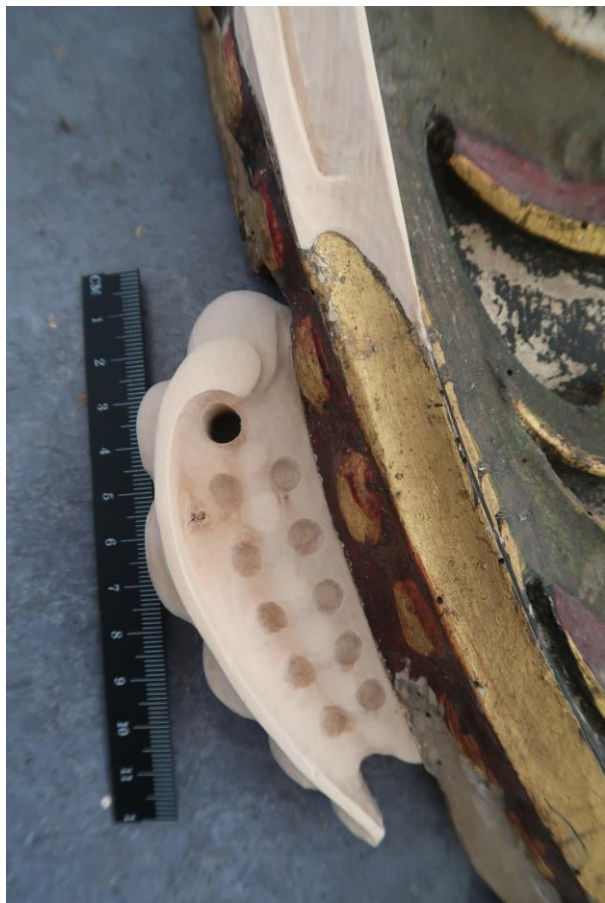
Detail bildhauerischer Ergänzung am linken Schleierbrett

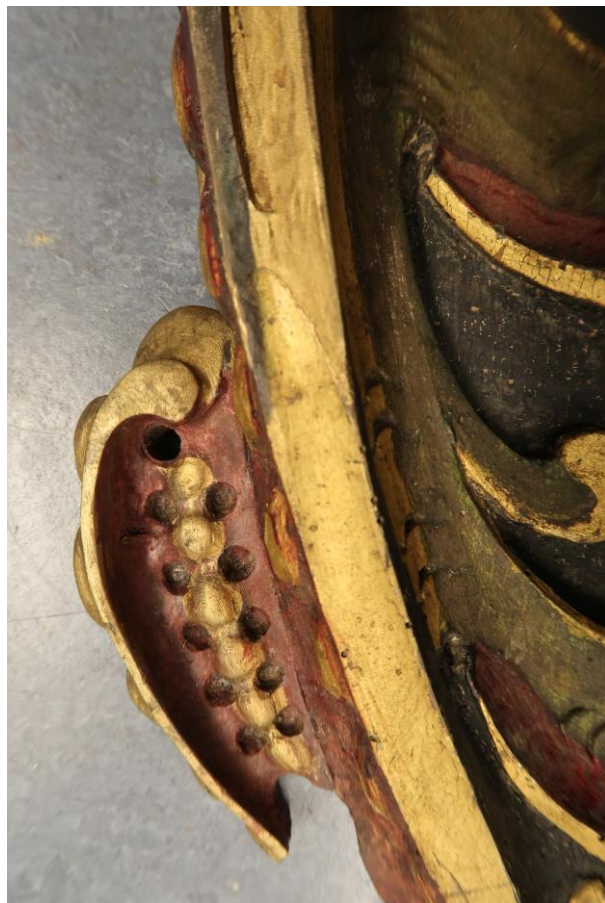
...und deren angleichender Neufassung

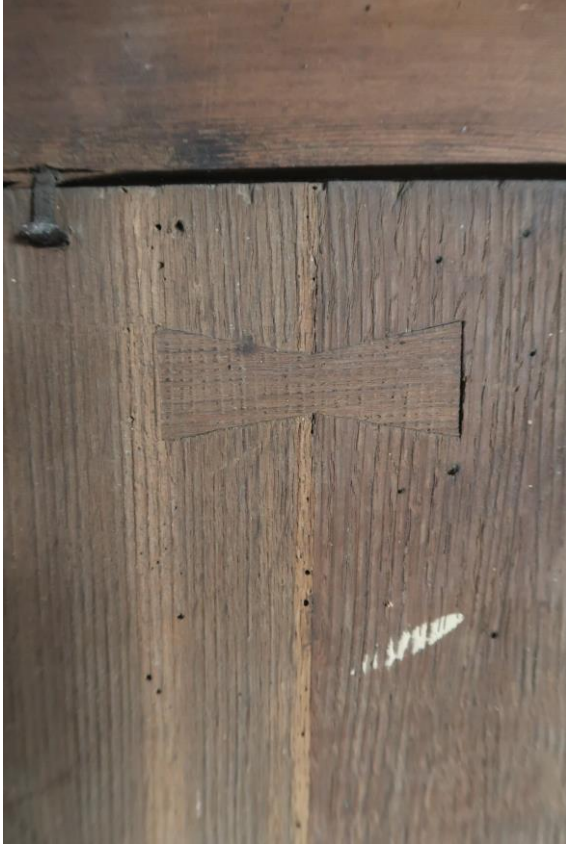
die ursprünglich nur von umgeklopften, geschmiedeten Nägeln im Rahmen gehaltene Maltafel ist rückseitig sehr sorgfältig mit dem Zahnhobel geglättet; die Leimfugen sind zusätzlich mit eingelassenen Schwalbenschwänzen gesichert

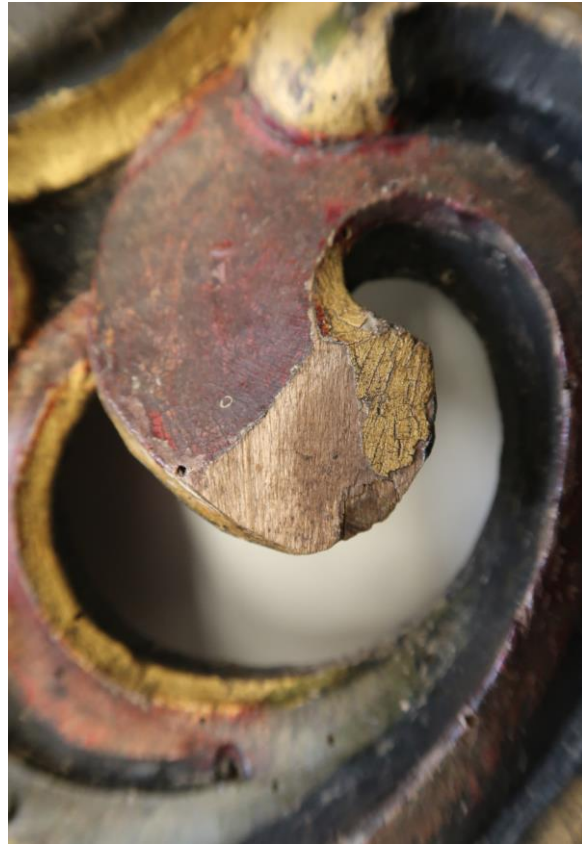
vereinzelt finden sich am Schleierwerk Teile der aktuellen Farbfassung auf Bruchflächen; hier: Vergoldung und...

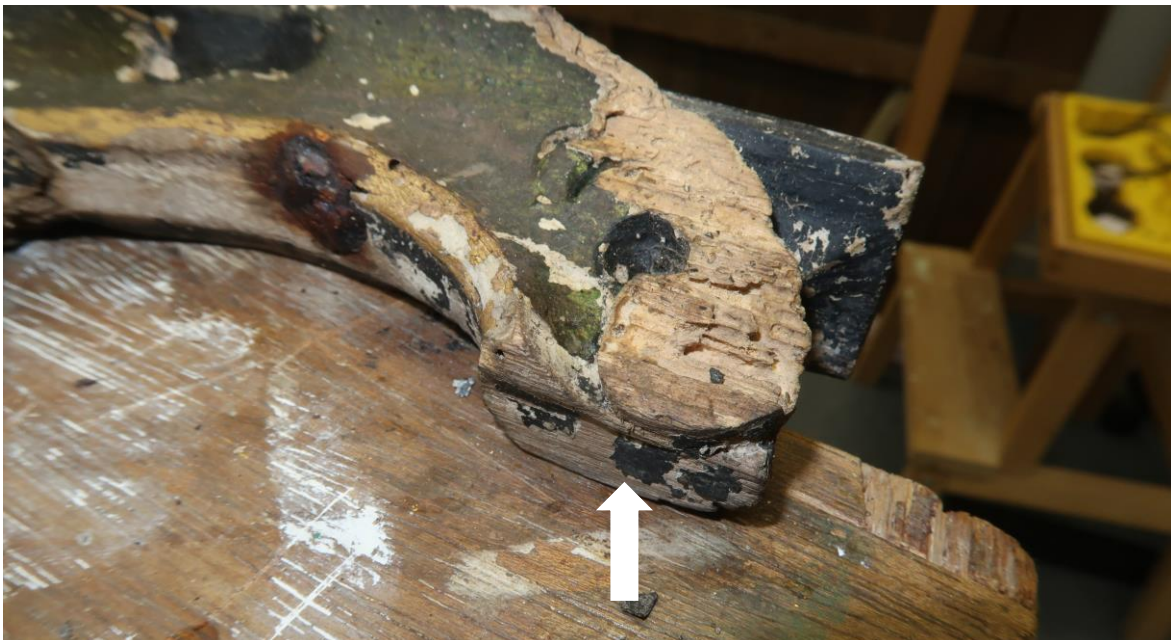
...Schwarzfassung am Unterhang; diese Befunde lassen zunächst vermuten, dass es sich bei der heute sichtbaren Fassung um eine zwischenzeitliche handeln könnte; jedoch sind keine Spuren einer älteren Farbgebung nachweisen. Auch ist die rote und grüne Lüstrierung von Silberflächen im Wechsel mit der Blattgoldauflage als typisch barock, also original einzuschätzen
