**butt** restaurierungen

## **Anlegung einer Musterachse zur Konservierung und Restaurierung der Raumausmalung der Lübecker St. Marienkirche mit Schadensaufnahme und Konzeptentwicklung**

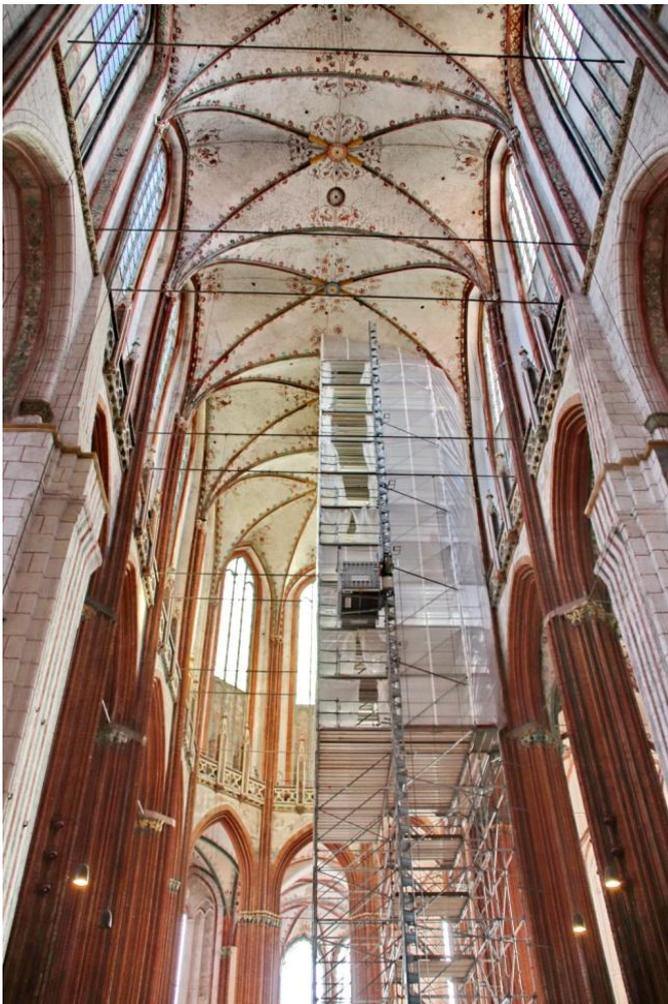
Abb. 1: Für die Musterachse eingerüsteter Bereich im Chor

Als Planungsgrundlage für die in den nächsten Jahren anstehende Gesamtrestaurierung der Raumausmalung soll eine Musterachse dienen. Im Sommer 2021 wird hierfür ein Joch im Chor ausgewählt und ein knapp 40m hohes Gerüst aufgestellt. Von diesem Standort aus können ein halbes Gewölbe, die oberen Wandflächen und Dienste, die abgewaschenen Obergadenmalereien sowie die Zwickelmalereien erreicht werden.

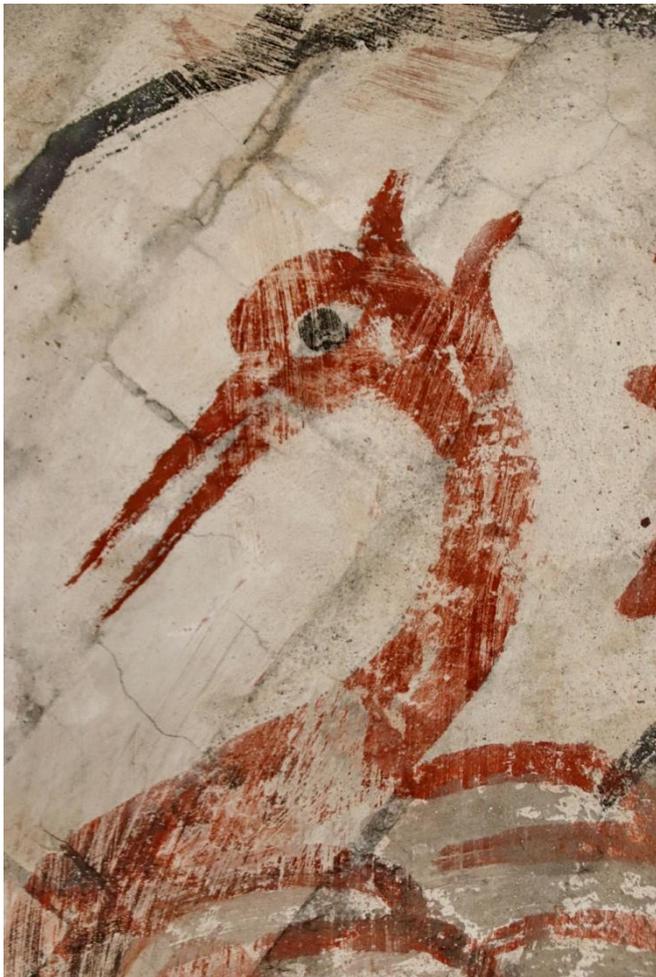
Abb. 4: Detail der Gewölbemalerei im Chor, Freilegespuren von Malskat

Die mittelalterlichen Malereien an den Gewölben wurden von Ihnen fotografisch dokumentiert, abgepaust und anschließend bereichsweise „beseitigt“. Danach erneuerten sie die Gewölbeausmalung unter Verwendung der Pausen und patinierten sie auf unterschiedliche Art und Weise. Sie imitierten z.B. mit einer Drahtbürste Freilegespuren, um einen freigelegten, mittelalterlichen Eindruck zu erwecken.

Auf der Grundlage dieser Befunde wurde gemeinsam mit der Kirchengemeinde, dem begleitenden Architekturbüro, der restauratorischen Fachbauleitung sowie Vertretern der kirchlichen und staatlichen Denkmalpflege ein Konservierungs- und Restaurierungskonzept entwickelt. Dies bewertet die Raumausmalung der 1950er Jahre als zu erhaltenden Bestandteil der gotischen Backsteinkirche.

In der aktuellen Musterachse werden entsprechende Maßnahmen erprobt und umgesetzt. Für einzelne Flächen werden verschiedene Varianten angelegt. Ihre Umsetzbarkeit soll nach erfolgter Abrüstung mit dem Betrachterabstand vom Kirchenboden beurteilt werden.
